**Заказчик – ГУП «ТЭК СПб»**

## **ЗАКЛЮЧЕНИЕ**

**по обследованию здания по адресу: г. Санкт-Петербург,  
Новомалиновская дорога, д. 20а, лит. А**

**Код комплекта – 2020/05/28-01-29.06.2020-ТЭ**

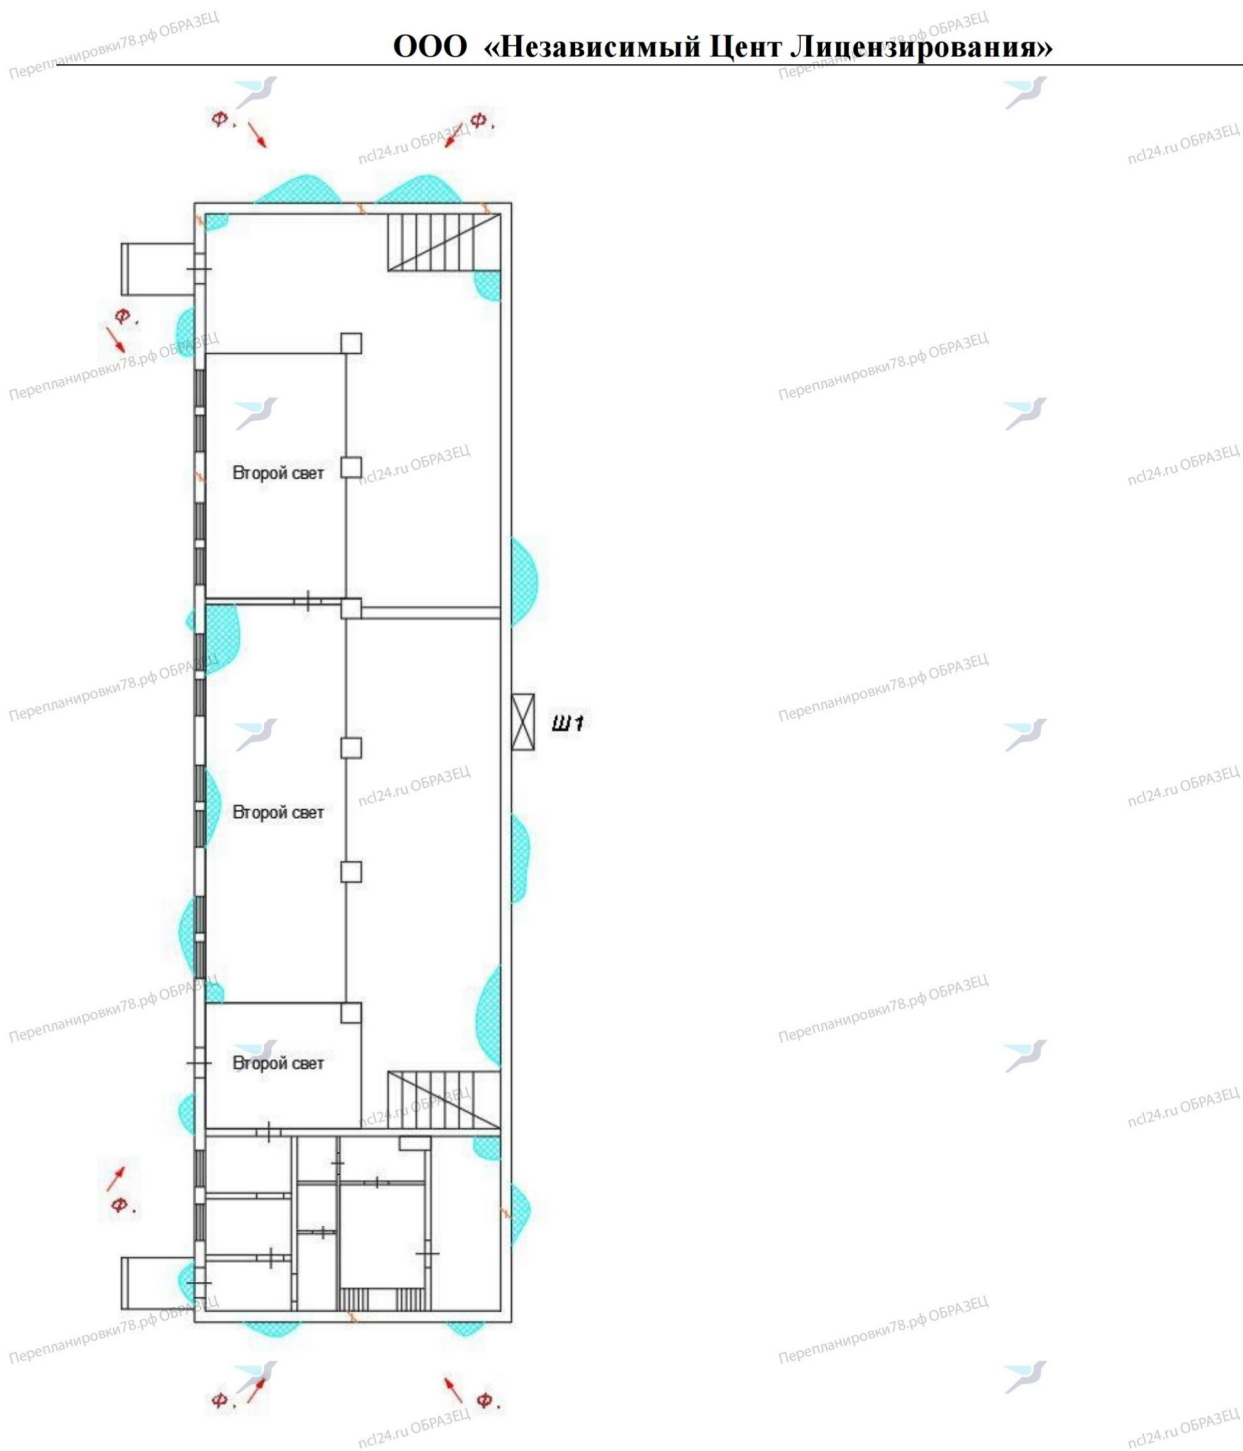
Рис. 2. План помещения. Карта дефектов и повреждений  
Условные обозначения:

- трещина на поверхности стены шириной до 3мм;

- разрушение кирпичной кладки стен;

- лестница, в результате коррозии полностью повреждена и обвалилась
