ЗАКЛЮЧЕНИЕ

**по обследованию сооружения (здания) по адресу:
г. Санкт-Петербург, Парголово,
улица Вологодина, д. 2, лит. Б**

Код комплекта – 2020/05/27-01-10.06.2020-ТЭ

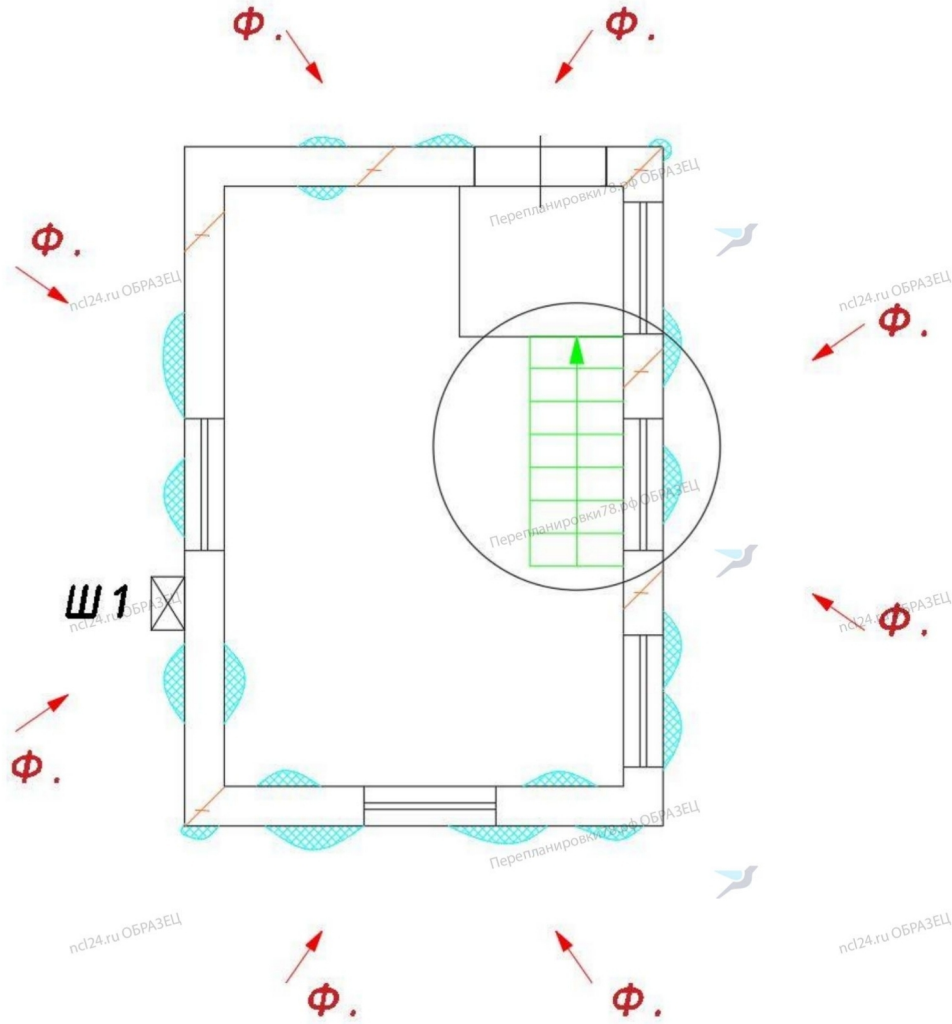
Рис. 2. План помещения. Карта дефектов и повреждений

- трещина на поверхности стены шириной до 3мм;
-

- разрушение кирпичной кладки стен;
-

- лестница, в результате коррозии полностью повреждена и обвалилась
